**THERMIPÔLE**  
**18 Rue des Fabriques**  
**77 000 MELUN**

<b>RAPPORT</b>	<b>: TEST DE PERMEABILITE A L'AIR</b>
<b>REFERENCES</b>	<b>: NF EN 13829 / GA P50-784</b>
<b>EXERCICE TEST</b>	<b>: X / X (fichier 1150)</b>
<b>DATE DU RAPPORT</b>	<b>: 30/01/2012</b>
<b>DATE DE L'ESSAI</b>	<b>: 17/01/2012</b>
<b>SOCIETE</b>	<b>: THERMIPÔLE</b>
<b>INTERVENANT</b>	<b>: BRANGEON Michel</b>

### **7.1.1 - INFORMATION SUR LE BÂTIMENT (Maison individuelle)**

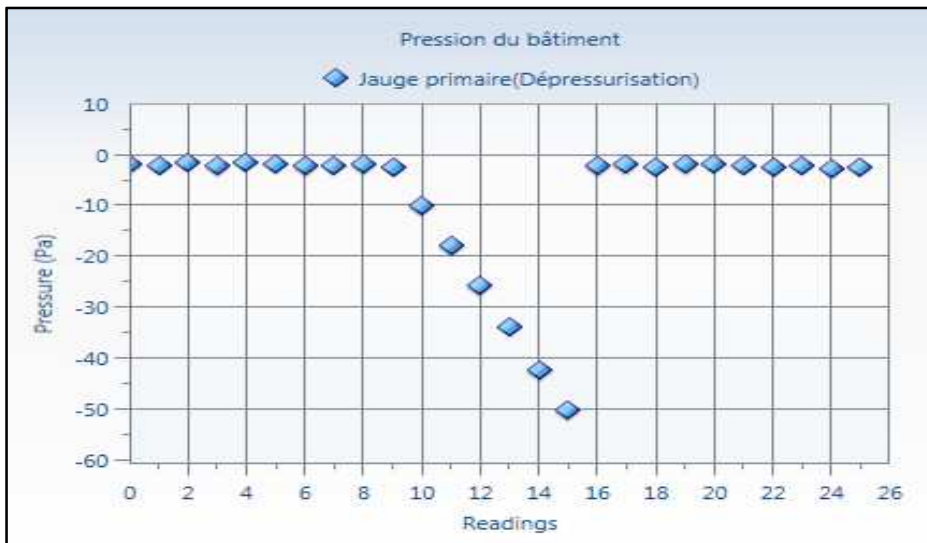
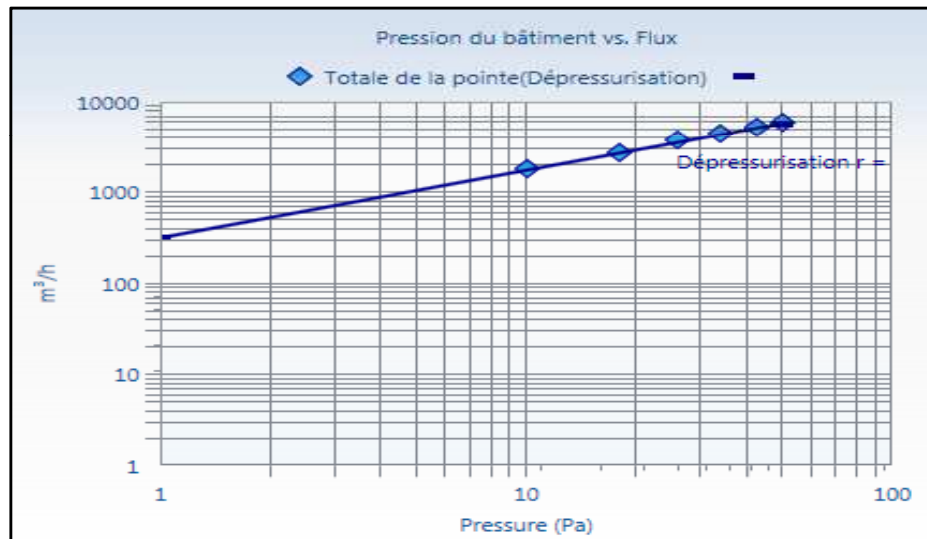
## 7.6 - COURBES DES DEBITS DE FUITE

Correlation,  $r$  [%] = 99,88
